Thématique	Restauration des Milieux
Réf. Dossier	Restauration des bras du ruisseau de l'Église et d'Hauteville Gondon - Isère -(73) RM_Restauration_Bras.Eglise&Hauteville_092015.AAPPMA&FD73
Contact	Damien ZARWANSKI, zarwanskidamien@yahoo.fr, 06-79-68-13-15 Jean Yves VALLAT, jeanyves.vallat@free.fr, 04-79-07-18-58 Manuel VALLAT, m.vallat@savoiepeche.com, 06-80-14-99-88

Contexte et objectifs.

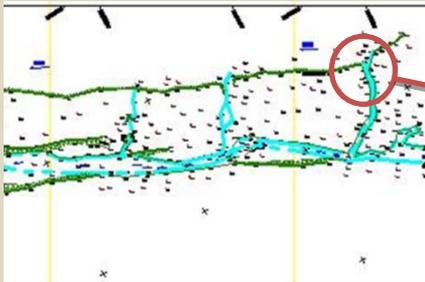
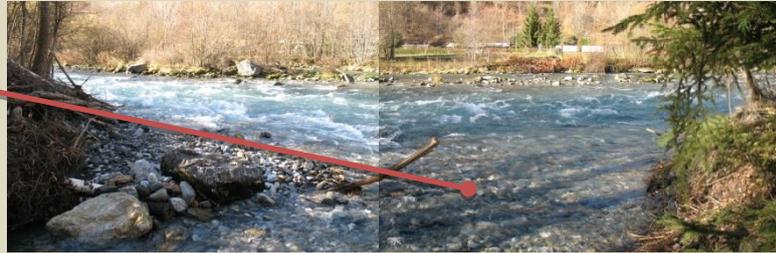
- ✓ Reprise de la zone d'entonnement (digitation amont) par dégraissage et suppression du seuil de fond de stabilisation

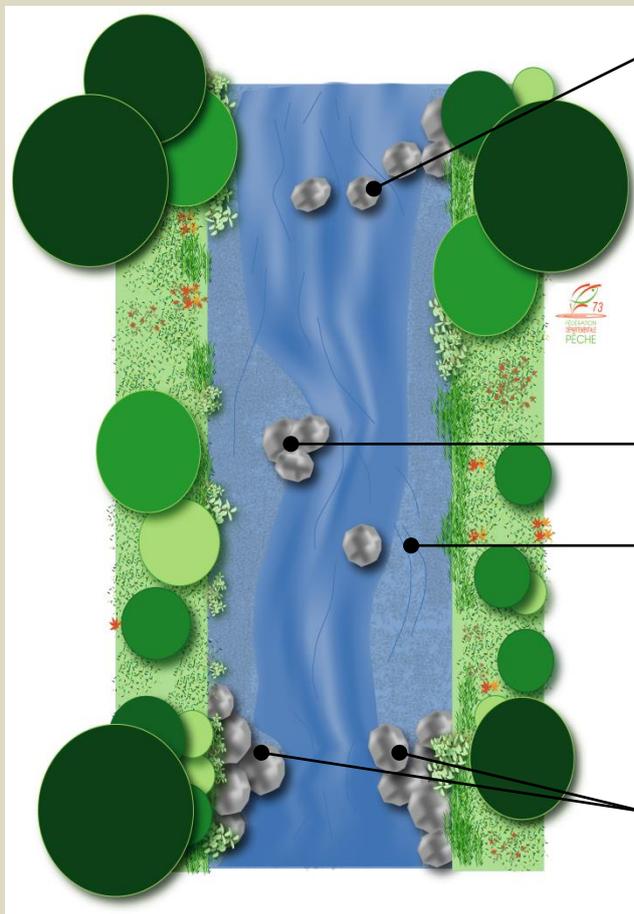
- ✓ Diversification des habitats et des écoulements par la pose de blocs (apport de 10 m3 et utilisation des matériaux issus de suppression du seuil de fond de stabilisation »

Structure en demis peignes :

- *Brise la linéarité des écoulements et les réorientent ;*
- *Augmentation de la lame d'eau en amont ;*
- *Point d'accélération au droit du peigne ;*
- *Créations de caches au sein même de la structure.*

Amas de blocs :

- *structures ponctuelles de caches*

Zones de dépôts latéraux

Structure de pincements latéraux :

- *Concentre l'écoulement en fonction de l'orientation des deux épis ;*
- *Augmentation de la lame d'eau*
- *Provoque la création d'un chenal lotique et d'une zone de dépôt.*
- *Créations de caches au sein même de la structure.*

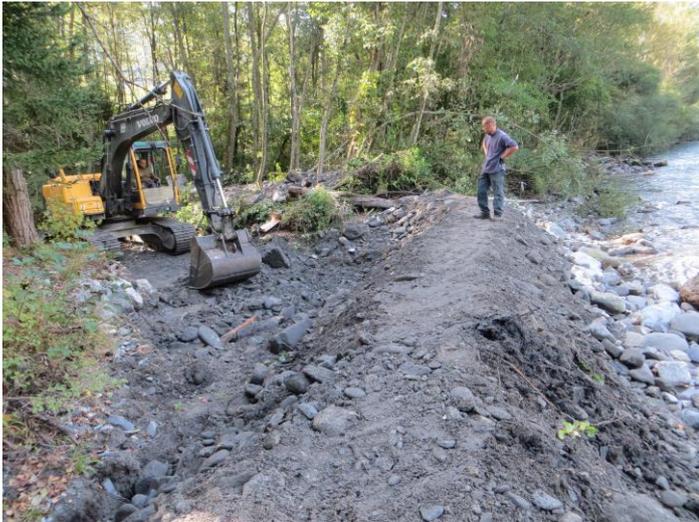
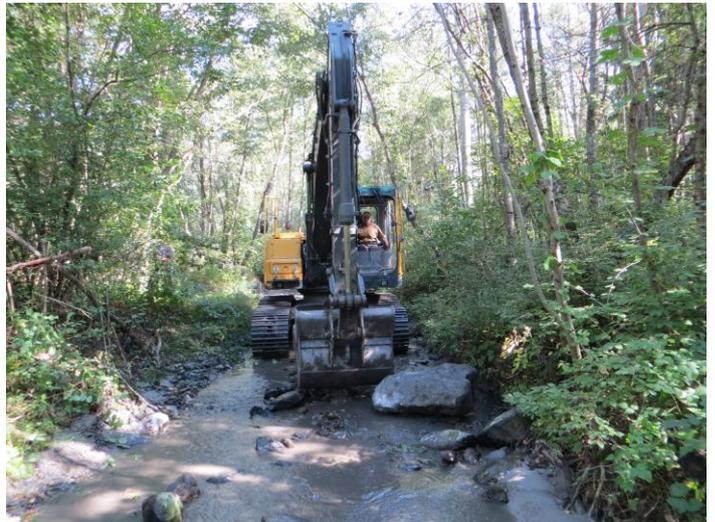
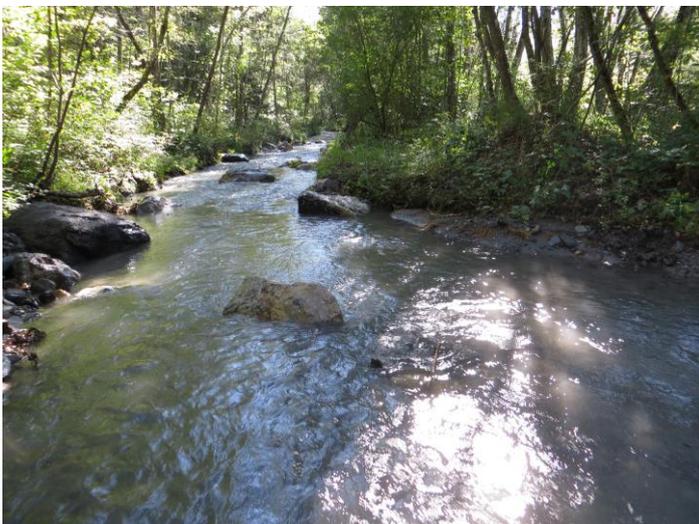
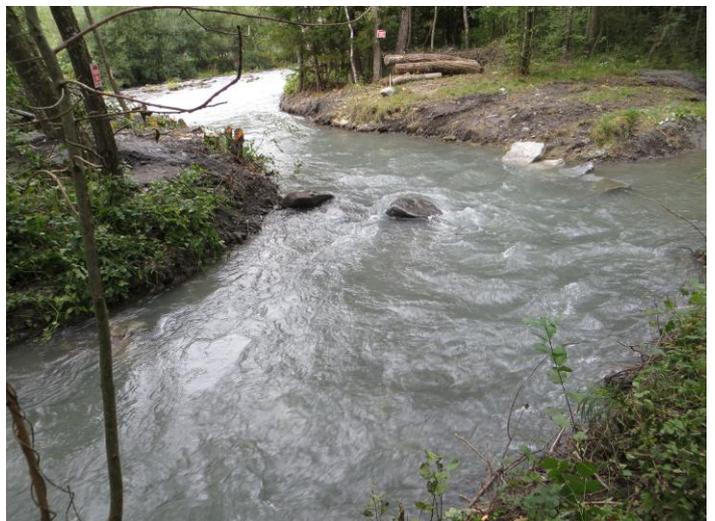
Bras du ruisseau de l'Eglise :

Curage de la zone d'entonnement derrière merlon de protection, pose des blocs de diversification et mise en eau.

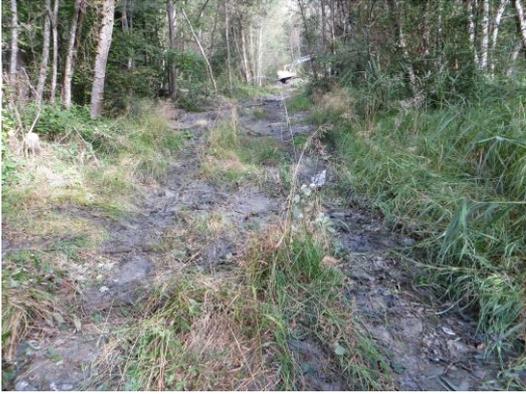
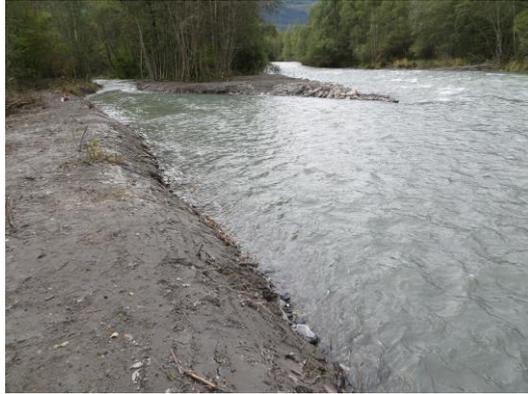
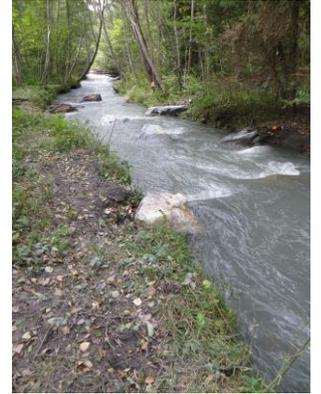
Bras d'Hauteville Gondon :

Bras avant travaux & bras après remise en eau et diversification.

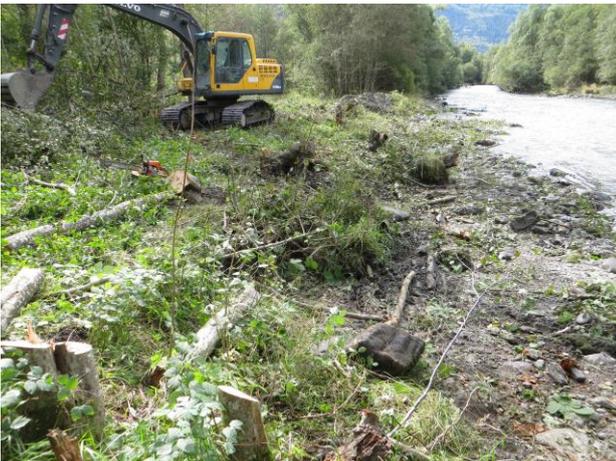
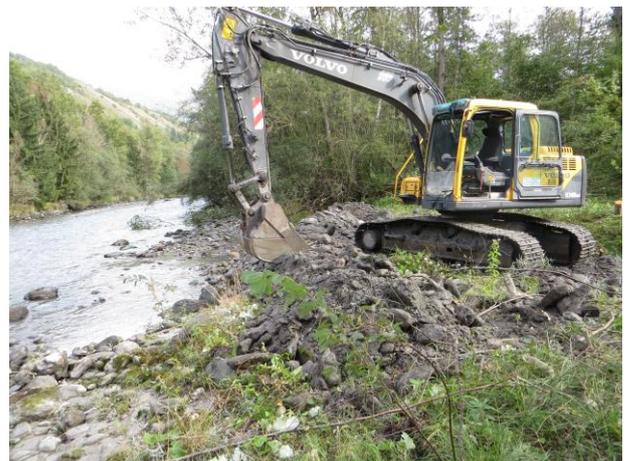
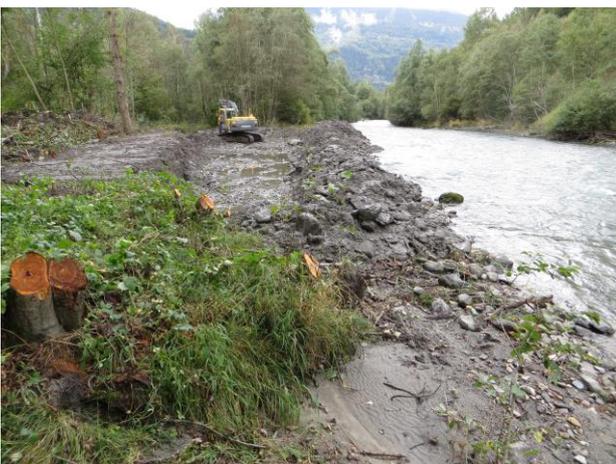
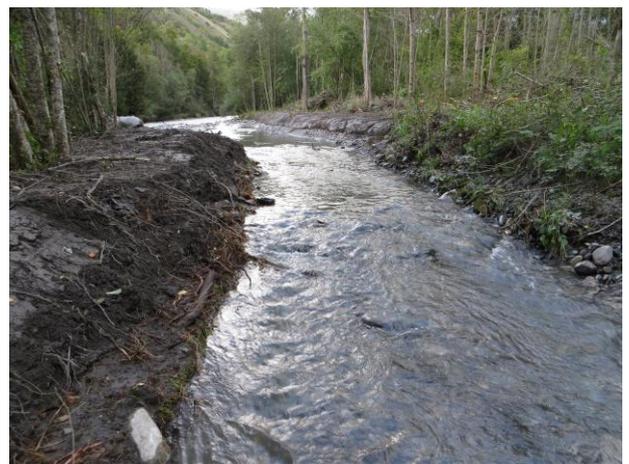
Bras du d'Hauteville Gondon :

Défrichage, construction du merlon de protection, curage de la zone d'entonnement & du bras et
