Thématique	Restauration des Milieux
Réf. Dossier	Restauration du Glandon aval. Commune de Les Marches (73) RM_Restauration_Glandon_2019.FD73
Contact référent	Eulanie MEVEL (FSPPMA), e.mevel@savoiepeche.com, 06-07-69-23-89

Contexte et objectifs.

Implantation et caractéristiques techniques tronçon 1

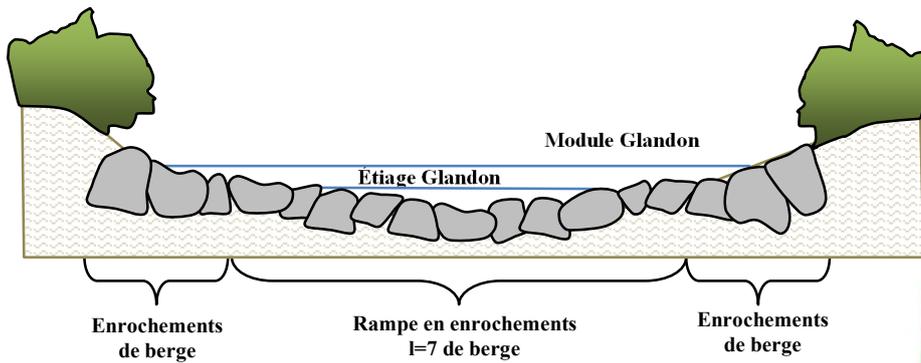
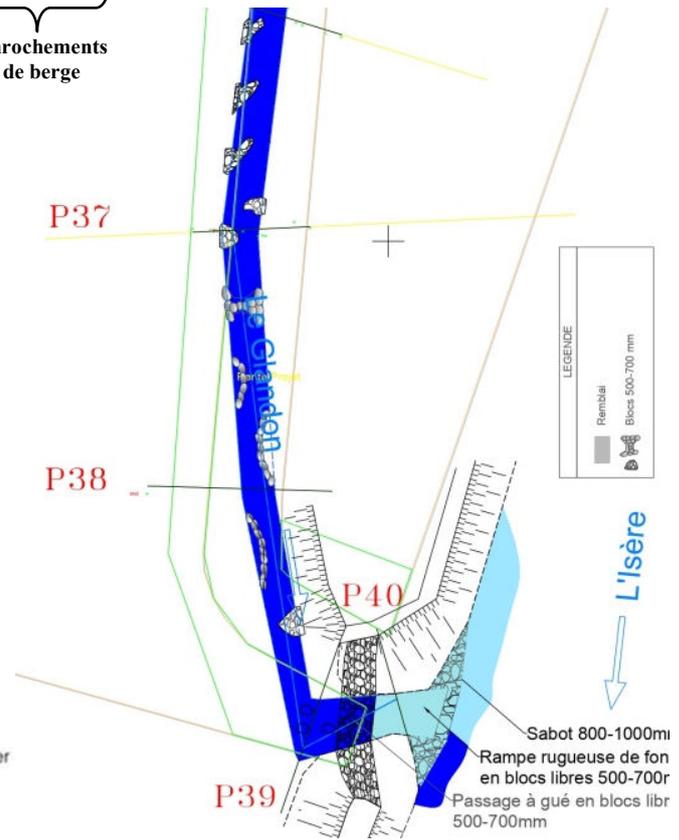
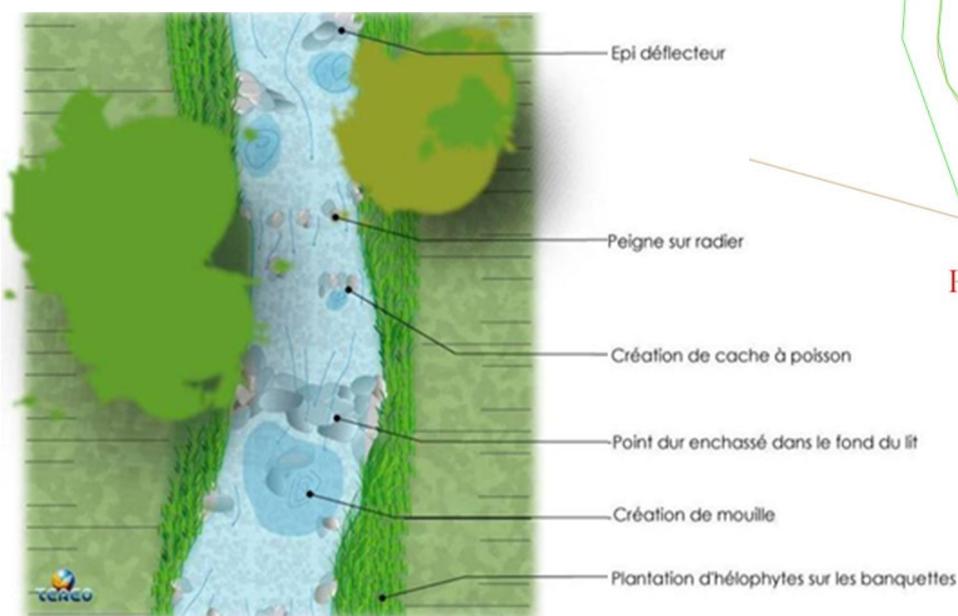
Type d'aménagement	Diversification des écoulements et des habitats aquatiques + reprise du ROE
Linaire total restauré (tronçon 1)	350 mètres
Techniques utilisées	<ul style="list-style-type: none"> • Diversification par blocs • Rampe rugueuse

- ✓ **Tronçon 1 (350m) – R1** : Diversification des écoulements par la pose dans le lit de bloc libre et reprise du ROE 39172 (confluence Glandon/Isère)
- ✓ **Tronçon 2 (150m) – R2** : Diversification des écoulements par la pose de banquettes alternées
- ✓ **Tronçon 3 (730m) – R2** : Diversification des écoulements soit par la création d'un nouveau lit plus sinueux soit par la pose de banquettes alternées

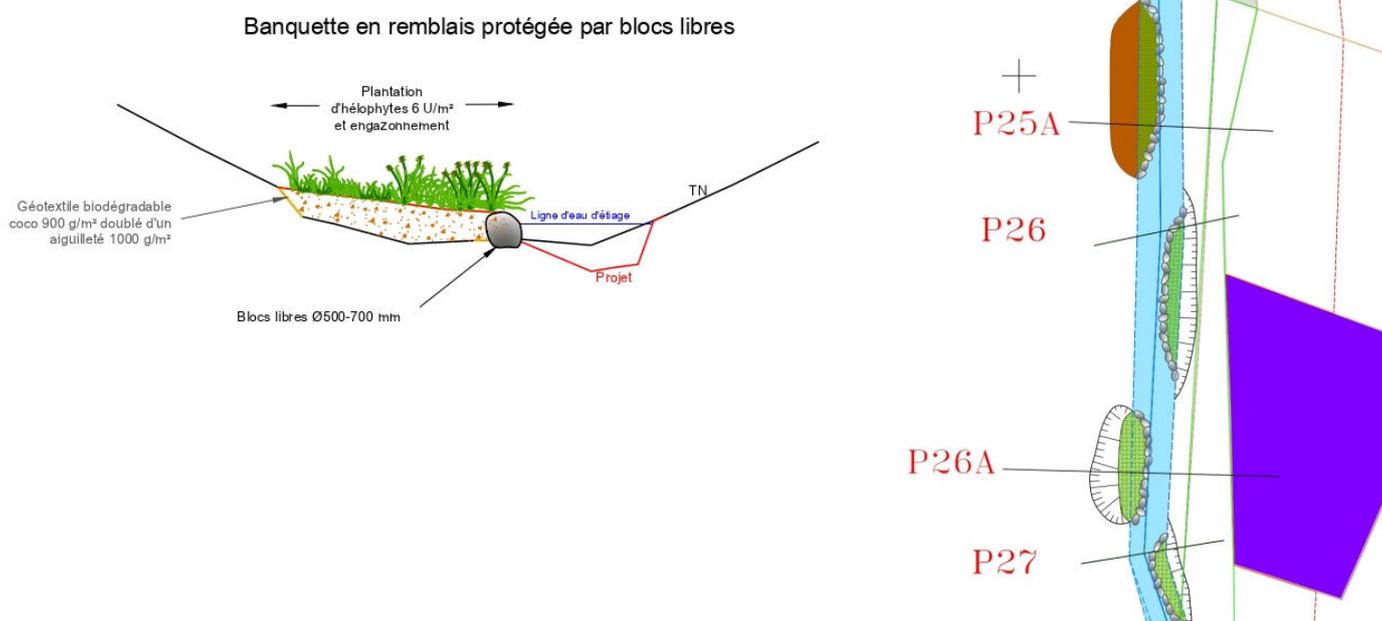
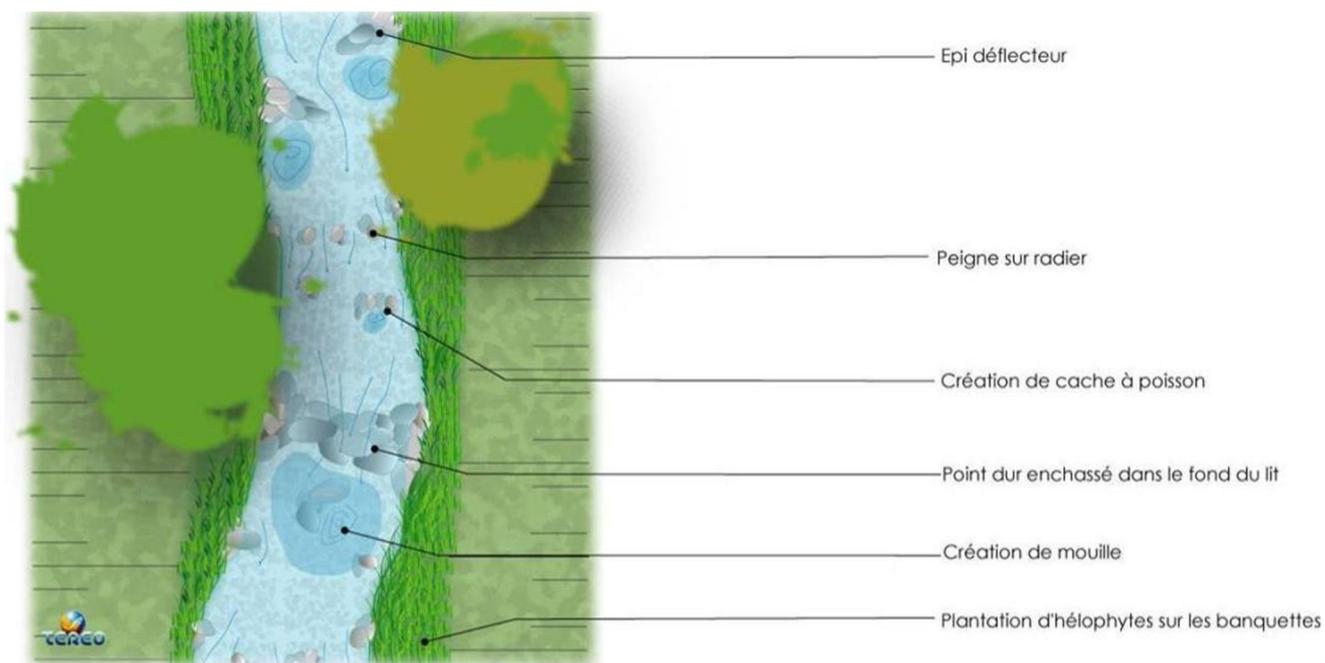
Coupe type n°2:

Type d'aménagement	Diversification des écoulements et des habitats aquatiques
Linaire total restauré (tronçon 2)	150 mètres
Techniques utilisées	<ul style="list-style-type: none"> • Diversification par blocs • Banquettes alternées

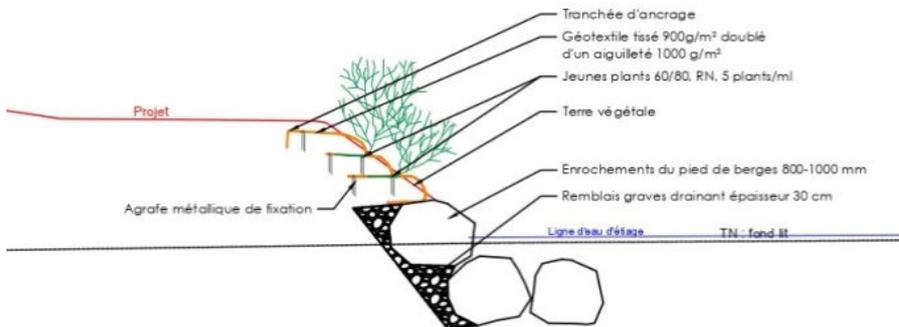
Coupe type n°1:

Protection de talus par par triple boudins de plants et plançons

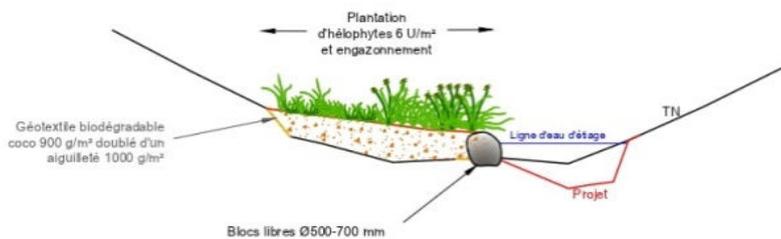
Coupe type n°2:

Banquette en remblais protégée par blocs libres

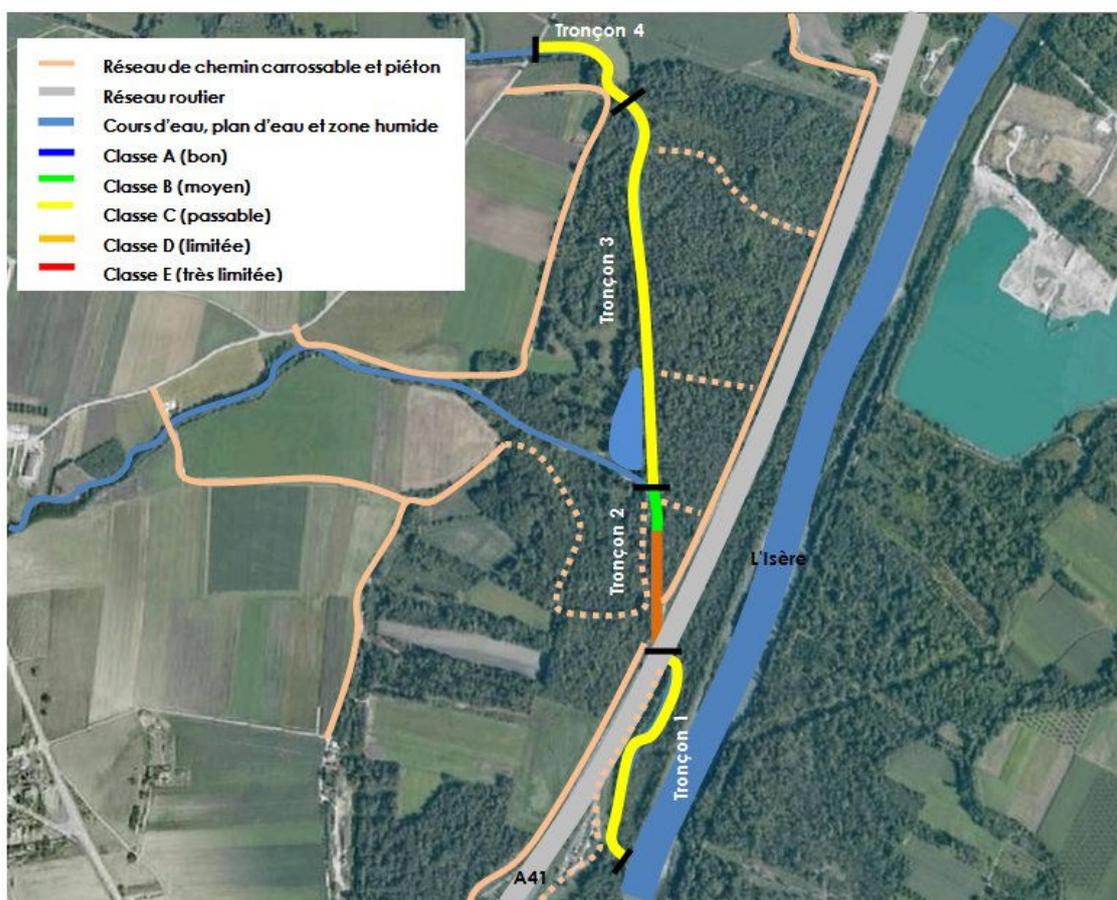
Pourcentage d'occurrence des faciès par tronçon

Radier	Lotique	Plat	Fosse	Mouille	Cascades
Tronçon 1	9,3	61,0	23,7	3,2	-	2,8
Tronçon 2a	26,4	73,6	-	-	-	-
Tronçon 2b	13,4	26,8	-	39,3	20,5	-
Tronçon 3	5,3	25,6	35	1,9	32,2	-
Tronçon 4	-	9,9	-	5	85,1	-

- Secteur 1 : de la confluence avec l'Isère jusqu'au passage sous l'A41 (464 m),
- Secteur 2 a : du passage sous l'A41 jusqu'à la fin du secteur très homogène (182 m),
- Secteur 2 b : de la fin du secteur homogène à la confluence avec le Cernon (112 m),
- Secteur 3 : de la confluence avec le Cernon jusqu'au pont Sarde (888 m),
- Secteur 4 : du pont Sarde jusqu'au pont de la RD285c (202 m).

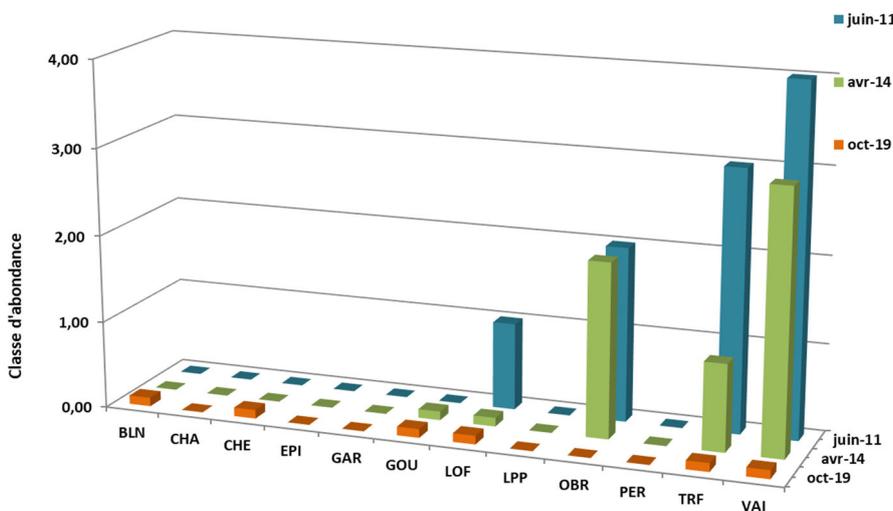
GLND 255 : Abondance spécifique

GLND_255		
	juin-11	avr-14	oct-19
BAF	0,00	0,00	5,2
BLN	0,00	0,00	7,0
CHE	2,5	0,00	3,5
GAR	0,00	0,00	0,00
GOU	0,00	1,8	3,5
LOF	130,9	107,6	26,1
OBR	501,3	9,0	0,00
TRF	103,7	46,6	31,3
VAI	931,0	737,1	285,2
Total	1669,40	902,10	361,83

GLND_255		
	juin-11	avr-14	oct-19
BAF	0,00	0,00	0,1
BLN	0,00	0,00	0,4
CHE	2,3	0,00	0,1
GAR	0,00	0,00	0,00
GOU	0,00	0,2	0,4
LOF	7,0	0,8	0,4
OBR	8,0	60,7	0,00
TRF	53,3	18,0	9,4
VAI	19,5	17,5	0,8
Total	90,10	97,20	11,62

Finalement, il semblerait que ce soit la station GLND_255 qui soit la plus impactée. Néanmoins, comme nous l'avons vu dans les résultats qualitatifs, la présence des espèces sur le cours d'eau est prometteuse pour la recolonisation de celui-ci. Il sera intéressant de répéter cette pêche dans les prochaines années pour observer ce phénomène.

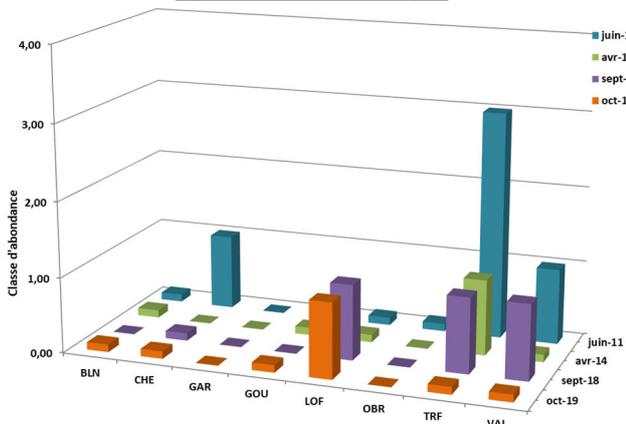
GLND_257 : Abondance spécifique

GLND 257				GLND 258	
	juin-11	avr-14	sept-18	oct-19	avr-14	oct-19
BAF	0,00	0,00	0,00	0,0	0,00	0,00
BLN	4,9	10,6	0,00	1,4	12,2	6,9
CHE	14,6	0,00	4,6	11,1	2,7	138,90
GAR	0,00	0,00	0,00	0	0,00	0,00
GOU	0,00	1,2	0,00	1,4	1,4	0,0
LOF	17,1	2,4	694,8	325,0	16,3	1784,7
OBR	4,9	0,00	0,00	0,0	6,8	0,0
TRF	202,4	62,4	37,9	119,4	122,4	52,1
VAI	104,9	57,6	403,5	61,1	376,9	576,4
Total	348,80	134,20	1140,77	519,4	538,70	2558,97

GLND 257				GLND 258	
	juin-11	avr-14	sept-18	oct-19	avr-14	oct-19
BAF	0,00	0,00	0,00	0,0	0,00	0,00
BLN	0,6	0,2	0,00	0,0	0,3	0,6
CHE	15,8	0,00	1,7	1,0	0,1	2,1
GAR	0,00	0,00	0,00	0	0,00	0,00
GOU	0,00	0,1	0,00	0,1	0,0	0,0
LOF	0,4	0,1	3,1	2,9	0,8	14,7
OBR	0,0	0,00	0,00	0,0	41,6	0,0
TRF	74,5	19,1	16,0	9,2	40,3	4,9
VAI	2,1	0,5	1,5	0,7	7,9	8,9
Total	93,40	20,00	22,41	13,9	91,00	31,21

- La loche sur les stations GLND_257, 258 et 259.
- Le vairon sur les stations GLND_258 et 259.
- La truite sur la station GLND_259.

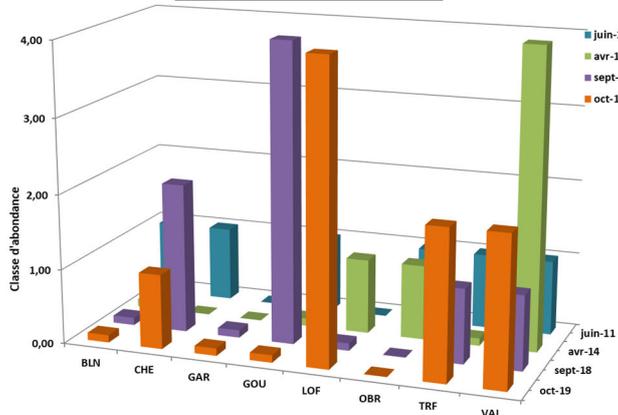
GLND_259 : Abondance spécifique

GLND_259			
	juin-11	avr-14	sept-18	oct-19
BAF	0,00	0,00	0,00	0,0
BLN	16,9	16,1	11,3	6,9
CHE	50,7	0,00	30,0	412,0
GAR	0,00	0,00	1,9	2,3
GOU	33,8	28,7	76,9	16,2
LOF	0,00	44,8	30,0	6803,2
OBR	6,3	2,7	0,00	0,0
TRF	46,5	10,6	22,5	69,4
VAI	154,3	1822,3	174,5	847,2
Total	308,50	1925,20	347,09	8157,4

GLND_259			
	juin-11	avr-14	sept-18	oct-19
BAF	0,00	0,00	0,00	0,0
BLN	2,6	1,8	1,3	0,6
CHE	17,4	0,00	26,0	18,8
GAR	0,00	0,00	1,4	0,5
GOU	3,2	0,7	8,7	0,3
LOF	0,00	1,8	0,7	52,8
OBR	4,2	8,6	0,00	0,0
TRF	71,7	8,2	34,4	27,7
VAI	3,8	51,8	4,5	8,5
Total	102,90	72,90	76,94	109,3

Juste après les travaux en octobre 2019, on constate que l'abondance de la plupart des espèces contactées sur les 3 tronçons a fortement baissé. Cela paraît logique puisque les travaux ont induit une forte perturbation. D'autre part, le 2 octobre 2018, soit entre la pêche électrique de sauvetage et le début des travaux, le Glandon a subi une pollution via un déversement de vin ou résidus de cuves à vin (l'origine précise de la pollution n'a pas été trouvée). Les poissons qui n'avaient pas été capturés lors de la pêche de sauvetage sont donc morts dans cette pollution.
